**ENSAYOS CÍCLICOS CON CARGA LATERAL EN
EL PLANO Y ENSAYOS MONOTÓNICOS CON
CARGA PERPENDICULAR AL PLANO EN MUROS
DE ALBAÑILERÍA UTILIZANDO COMO MORTERO
EL PRODUCTO MASA DUNDUN**

Informes N° 22-LE-CISMID/2015
INFORME TÉCNICO

Diciembre, 2015
Lima-Perú

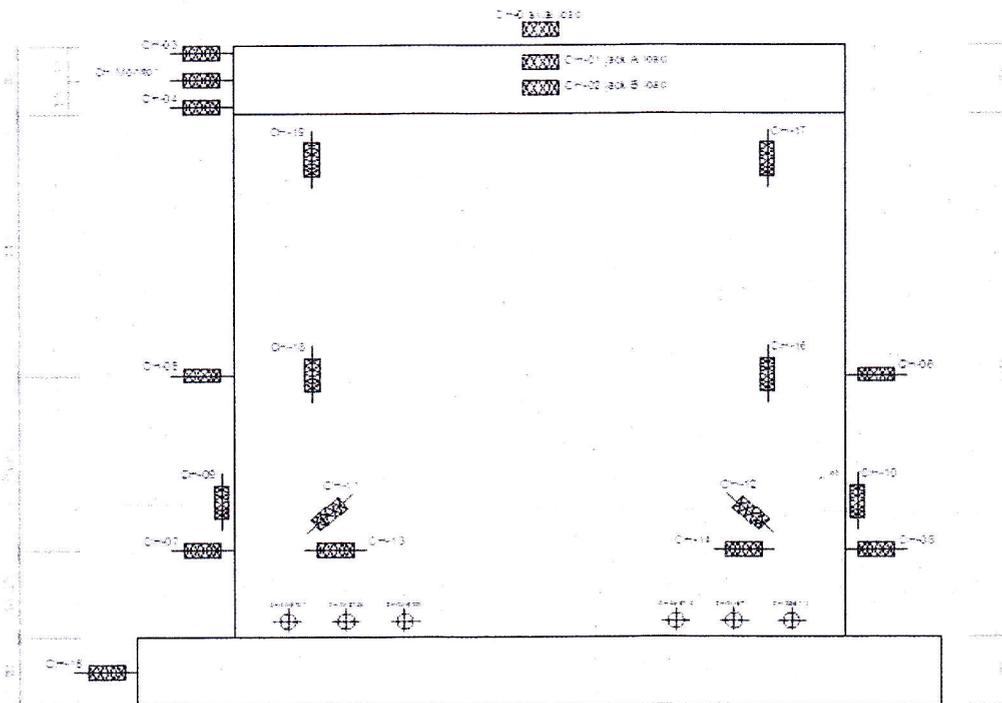
La fuerza, deformaciones unitarias y desplazamientos deben ser medidas durante la ejecución del ensayo. Para medir las demandas producidas por el movimiento, se utilizan sensores tales como celdas de carga, transductores de deformación (LVDT). Los sensores de deformación son ubicados en diversos puntos del espécimen. Existen sensores que miden deformaciones diagonales, verticales y horizontales, para poder conocer los desplazamientos en varias direcciones. Todos estos sensores se conectan a un sistema de escaneo universal Tokyo Sokki TDS 530 data logger. El diagrama de sensores es mostrado en la Figura 2, donde se muestran los sensores de desplazamiento.

Figura 2. Distribución de sensores (unidades: mm)

Con la finalidad de medir los desplazamientos que originan la carga lateral sobre el espécimen utilizando un sistema de medición con sensores ubicados en las posiciones señaladas en la Figura 2. Los ciclos de aplicación de carga se

Con la finalidad de medir los desplazamientos que originan la carga horizontal perpendicular al plano sobre el espécimen se utiliza un sistema de medición con sensores ubicados en las posiciones señaladas en la Figura 2.

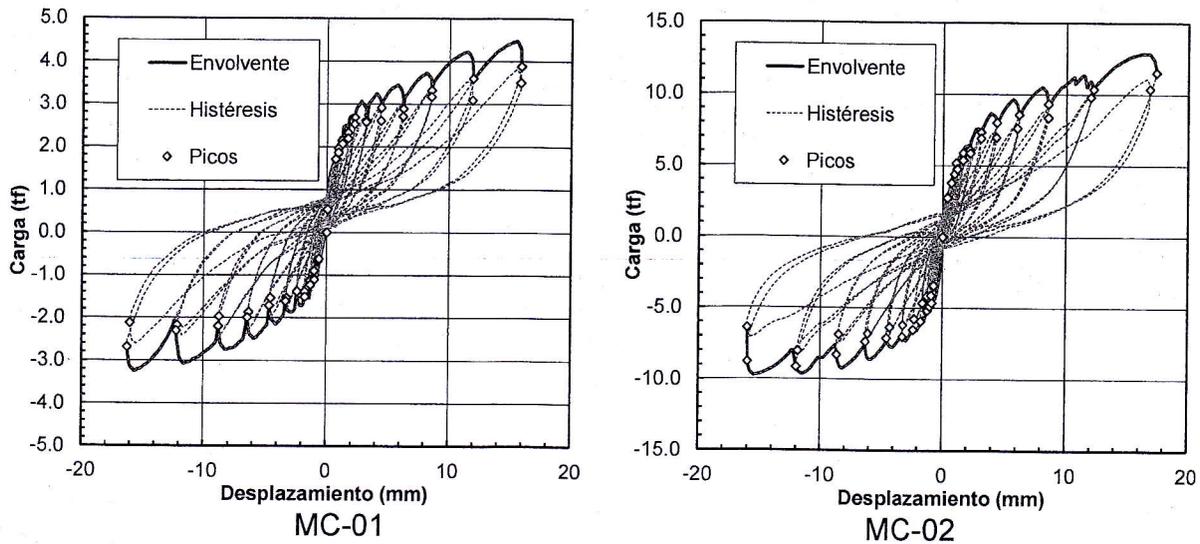
A continuación se muestra la curva de carga-desplazamiento del ensayo cíclico para cada espécimen. En la Figura 3 se muestran las curvas histeréticas de carga-desplazamiento de los especímenes ensayados.

Figura 3. Curva histerética carga-desplazamiento de los especímenes

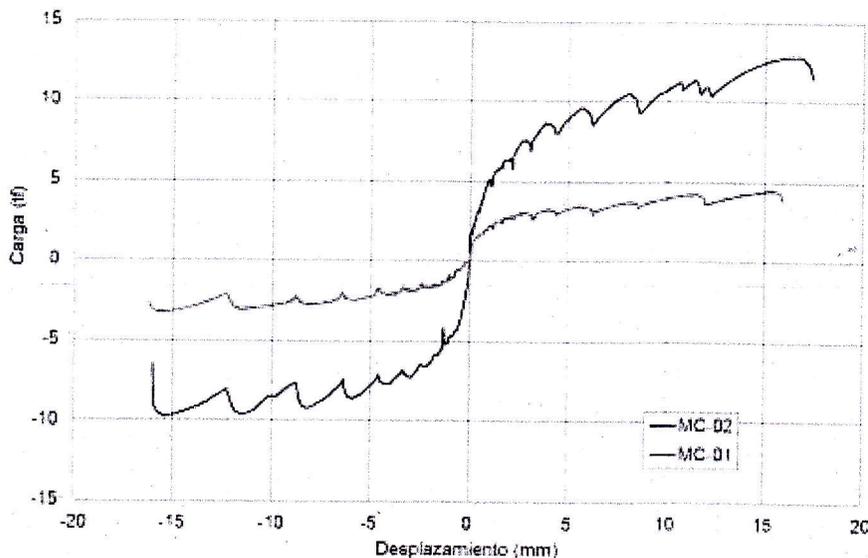
Figura 4. Curva de capacidad de cada espécimen. Relación carga-desplazamiento

La Figura 4 muestra las líneas envolventes obtenidas de la relación de carga – desplazamiento. Estas representan la capacidad del espécimen. En la Figura 5 se muestran las líneas envolventes obtenidas de la curva histerética de los especímenes en términos de la relación de esfuerzo – distorsión.

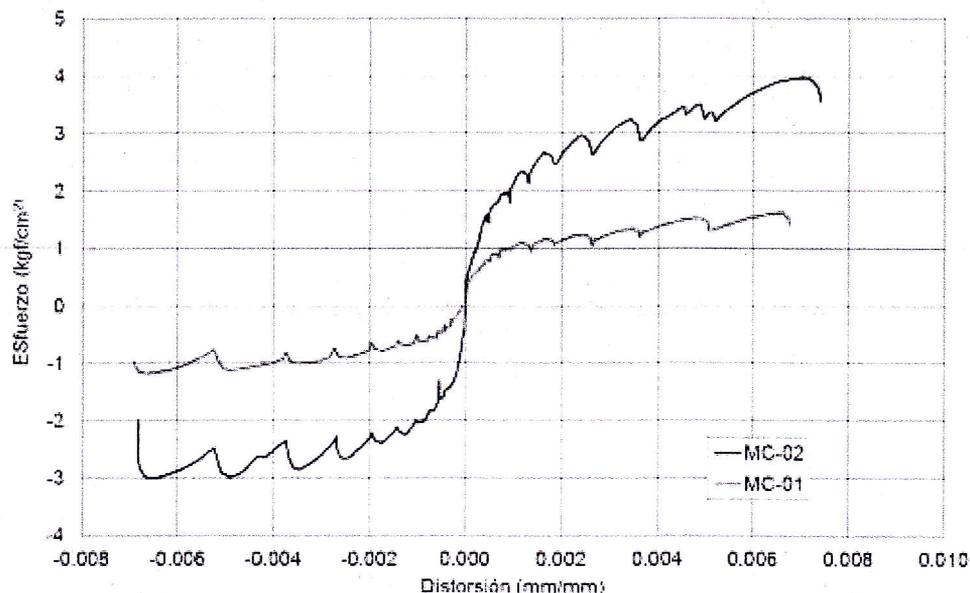
Figura 5. Curva de capacidad de cada espécimen. Relación esfuerzo-distorsión

En los resultados obtenidos se observa que en promedio (considerando las amplitudes positivas y negativas) el agrietamiento inicial del espécimen MC-01 ocurre a una distorsión del 0.05% con una carga de 1.66 tf equivalente a un nivel de esfuerzos de 0.60 kgf/cm² (considerando el área bruta); la fluencia a una distorsión de 0.14% con una carga de 2.11 tf (0.76 kgf/cm²). La carga máxima alcanzada es en promedio 3.86 tf (1.40 kgf/cm²) a una distorsión de 0.66%.

En el caso del espécimen MC-02 se observa que en promedio el agrietamiento inicial ocurre a una distorsión del 0.05% con una carga de 4.96 tf equivalente a un nivel de esfuerzos de 1.53 kgf/cm²; la fluencia a una distorsión de 0.14% con una carga de 6.85 tf (2.11 kgf/cm²). La carga máxima alcanzada es en promedio 11.30 tf (3.49 kgf/cm²) a una distorsión de 0.67%.

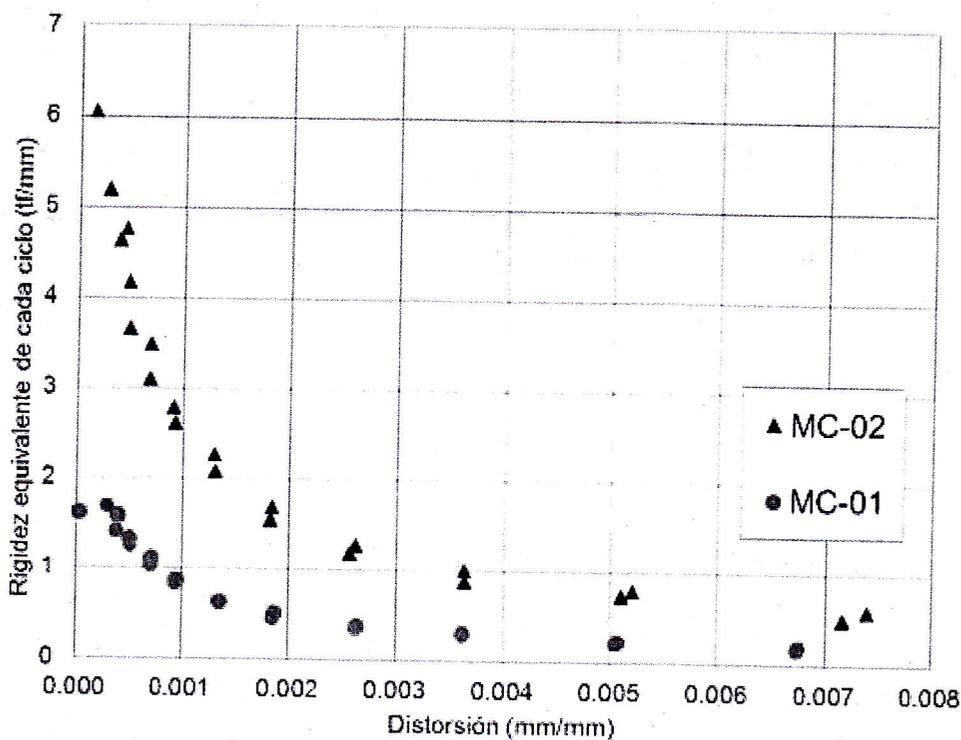
Figura 6 muestra la relación de la rigidez equivalente de cada ciclo tomada desde el pico negativo al pico positivo y la distorsión de cada ciclo. Esta relación proporciona información acerca de la degradación de la rigidez de cada espécimen. Se observa que la degradación de la rigidez del espécimen MC-02 es mayor que la del MC-01, a pesar que la rigidez elástica del espécimen MC-01 es menor.

Figura 6. Degradación de la rigidez, en términos de la rigidez equivalente y la distorsión máxima de cada ciclo

- La degradación de la rigidez del espécimen MC-02 es mayor que la del MC-01, a pesar que la rigidez elástica del espécimen MC-01 es menor lo que es atribuible a la existencia de carga axial durante el ensayo.

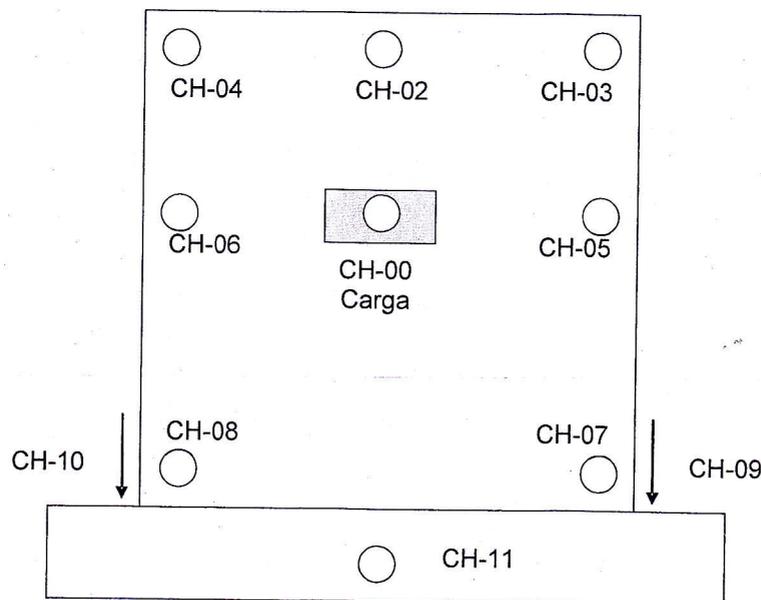
La fuerza y desplazamientos deben ser medidas durante la ejecución del ensayo. Para medir las demandas producidas por el movimiento, se utilizan sensores tales como celdas de carga, transductores de deformación (LVDT). Los sensores de deformación son ubicados en diversos puntos del espécimen. Existen sensores que miden deformaciones diagonales, verticales y horizontales, para poder conocer los desplazamientos en varias direcciones. Todos estos sensores se conectan a un sistema de escaneo universal Tokyo Sokki TDS 530 data logger. El diagrama de sensores es mostrado en la Figura 7, donde se muestran los sensores de desplazamiento. La línea formada por los puntos de contacto de los sensores de desplazamiento CH-02, CH-03 y CH-04 está 210 cm sobre la base de concreto, mientras que la línea formada por los puntos de contacto de los sensores de desplazamiento CH-05 y CH-06 está a 110 cm sobre la base de concreto.

Figura 7. Distribución de sensores para el ensayo perpendicular al plano (unidades: mm)

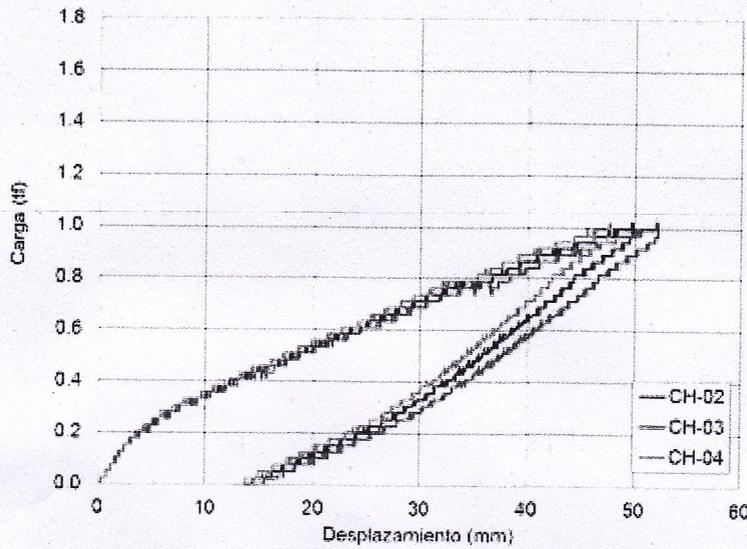
En la Figura 8 y Figura 9 se muestran las curvas de carga-desplazamiento de los especímenes MCL-01 y MCL-02, respectivamente.

Figura 8. Curva carga – desplazamiento del espécimen MCL-01

En la Figura 8 se observa que los desplazamientos registrados por los sensores correspondientes a los canales CH-02, CH-03 y CH-04, ubicados a una misma altura, no son similares. Esto se debe a la irregularidad de la superficie del muro formada por las unidades de albañilería unidas con la masa. En el caso del espécimen MCL-02, el desplazamiento es uniforme a la misma altura, ya que en este caso existe una superficie más uniforme.

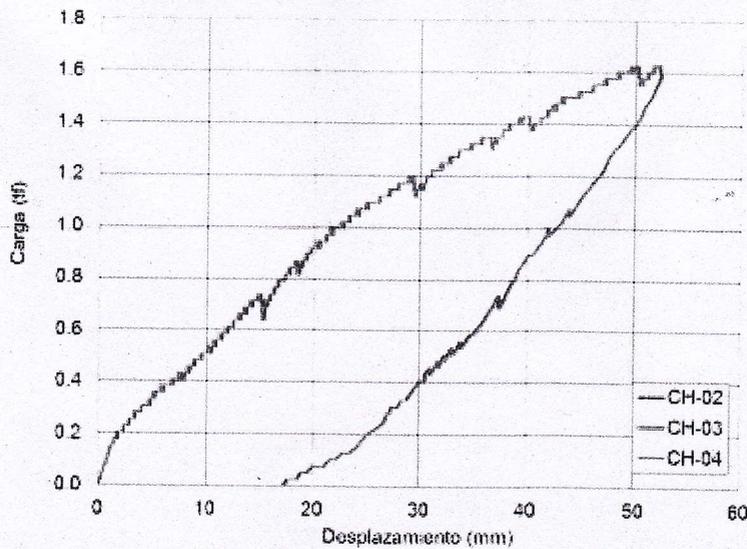
Figura 9. Curva carga – desplazamiento del espécimen MCL-02

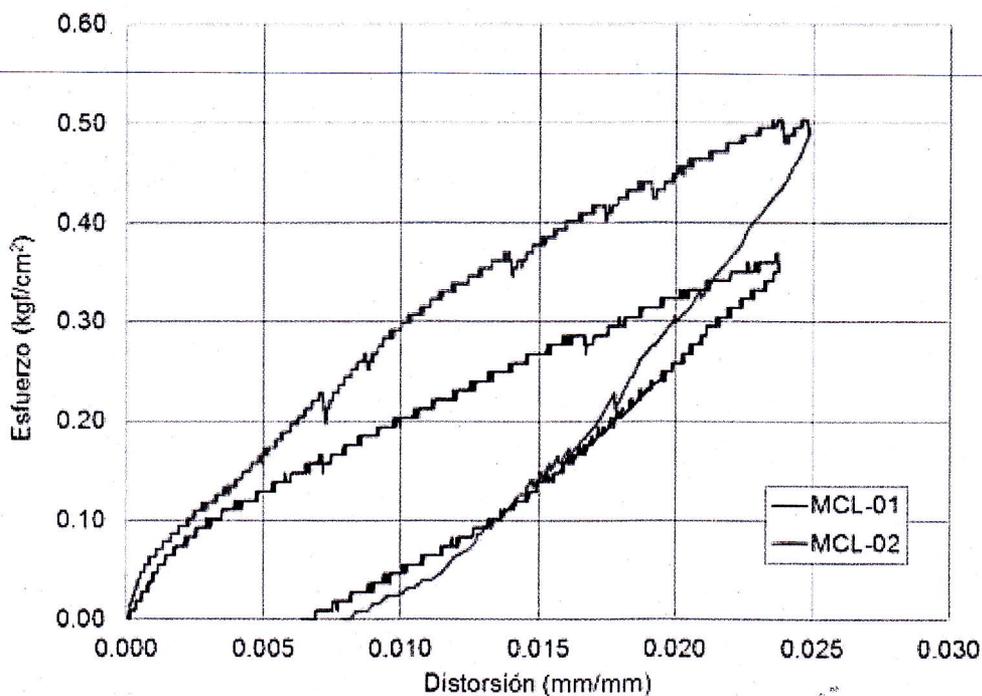
La Figura 10 muestra la curva de esfuerzo – distorsión promedio de cada espécimen. El esfuerzo es calculado utilizando el área bruta de la sección transversal del espécimen, mientras la distorsión se calcula utilizando el desplazamiento promedio de la parte superior del espécimen.

Figura 10. Curva esfuerzo – distorsión del espécimen MCL-01 y MCL-02

Se aplicó la carga hasta una distorsión de 1/40, en la historia de cargas se observó el agrietamiento de las columnas de confinamiento y el disloque de algunas unidades de albañilería. Este efecto se observó con más claridad en el espécimen MCL-01 que en el espécimen MCL-02.

Para una distorsión 0.5%, límite establecido en la NTE E030 para edificaciones basadas en muros de albañilería, se observó un nivel de carga de 0.357 tf y 0.535 tf para los especímenes MCL-01 y MCL-02, respectivamente. Este nivel de carga representa un esfuerzo de 0.13 kgf/cm² y 0.17 kgf/cm² para los especímenes MCL-01 y MCL-02, respectivamente

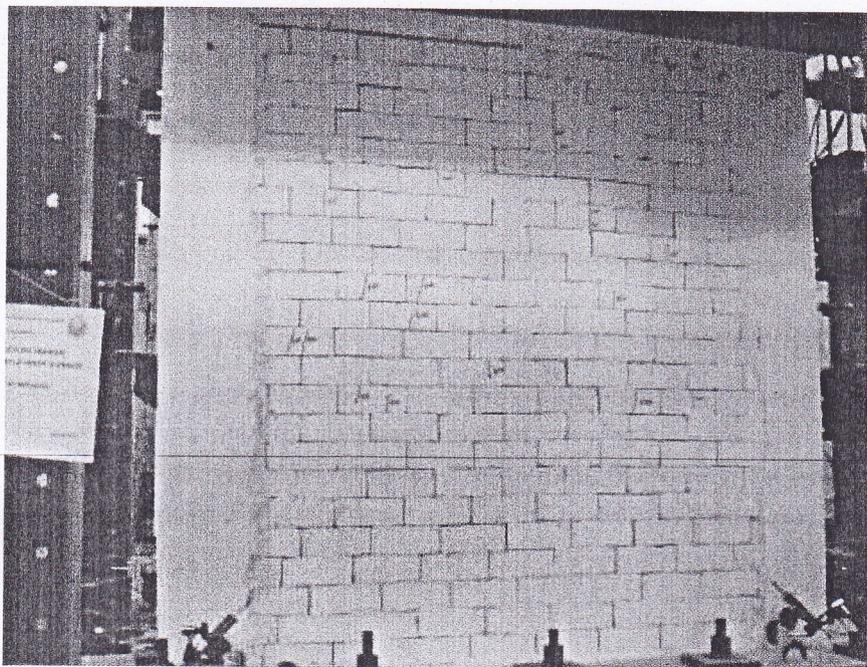
Figura 13. Inicio de las primera grietas en las juntas de albañilería, distorsión 1/550

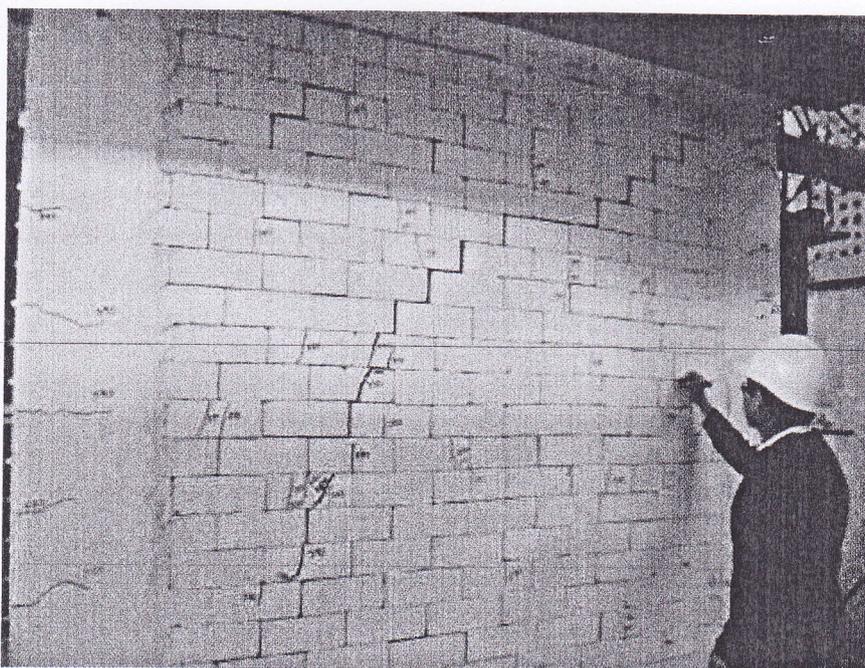
Figura 14. Grietas siguiendo el recorrido de las juntas de la albañilería

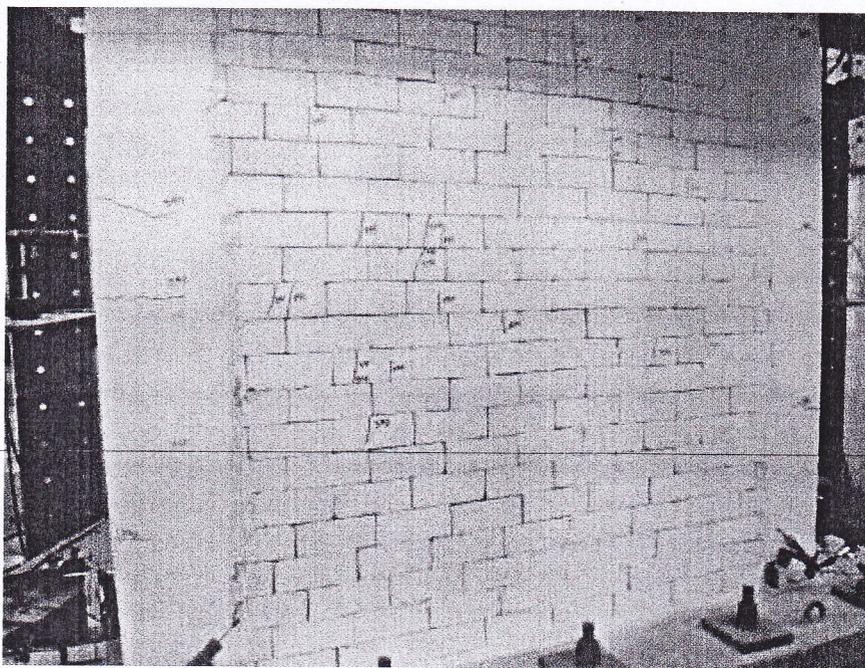
Figura 15. Inicio de grietas en las columnas, distorsión 1/390

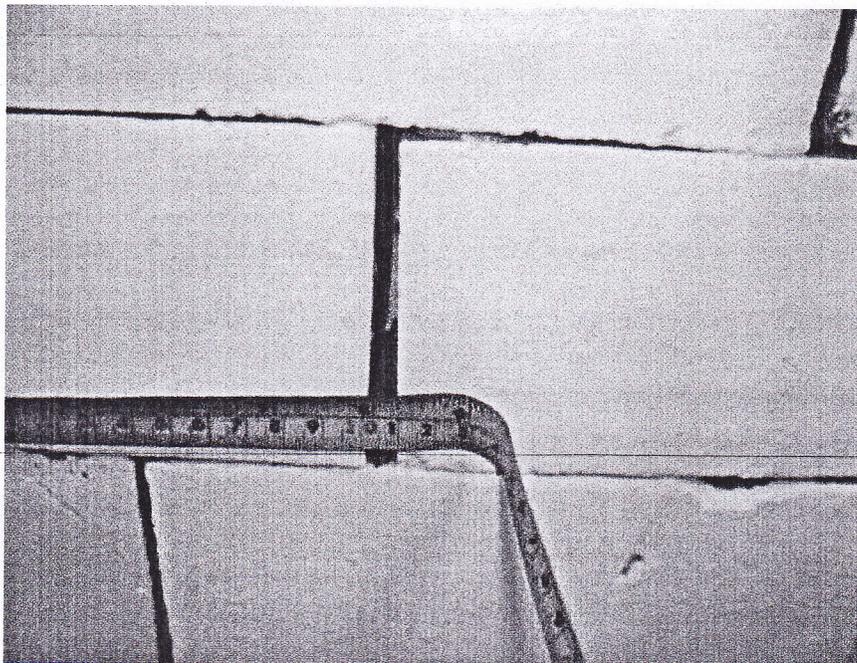
Figura 17. Grietas de espesor máximo de 8 mm

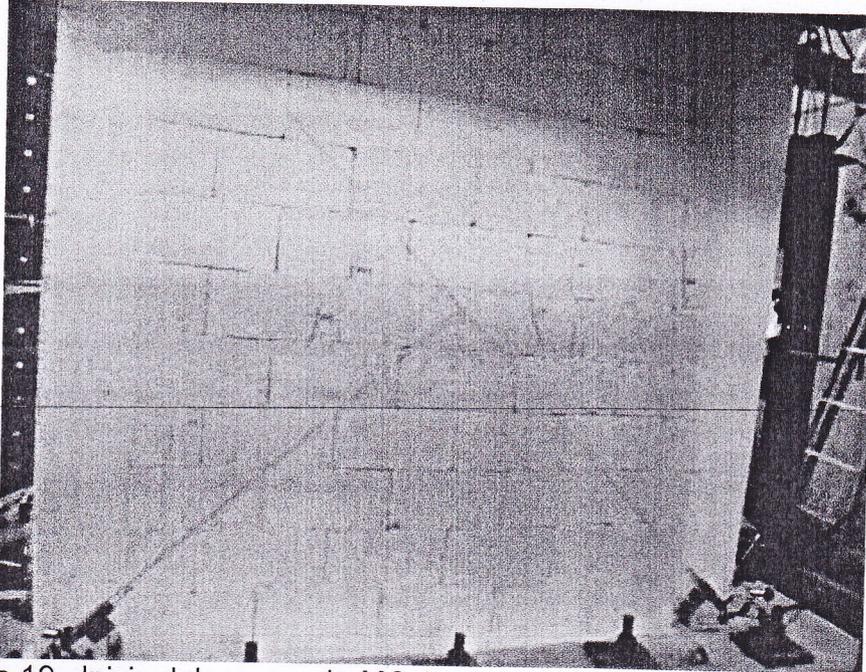
Figura 19. Inicio del ensayo de MC-02, primera grietas aparecieron con la distorsión de 1/770

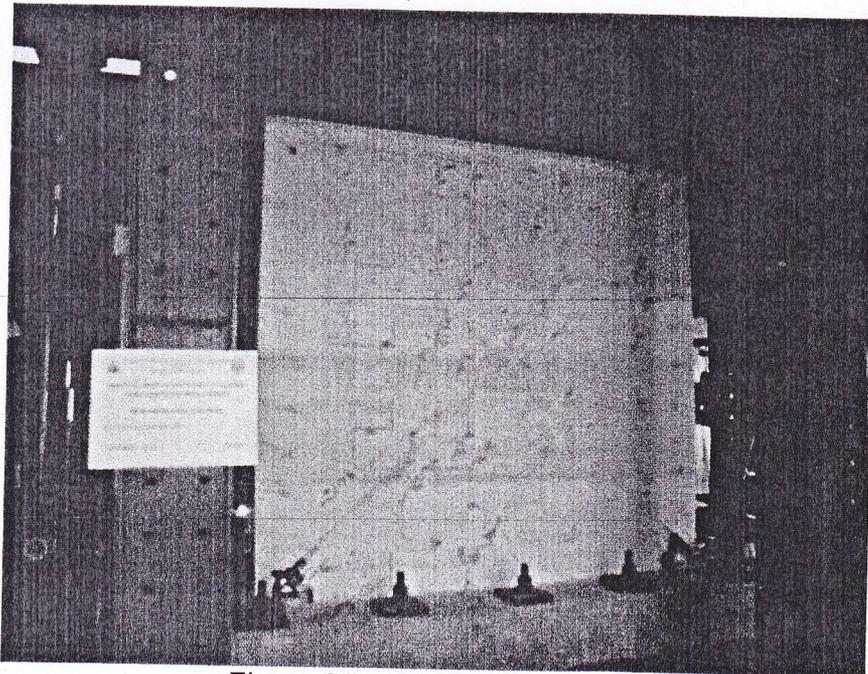
Figura 20. Grietas diagonales

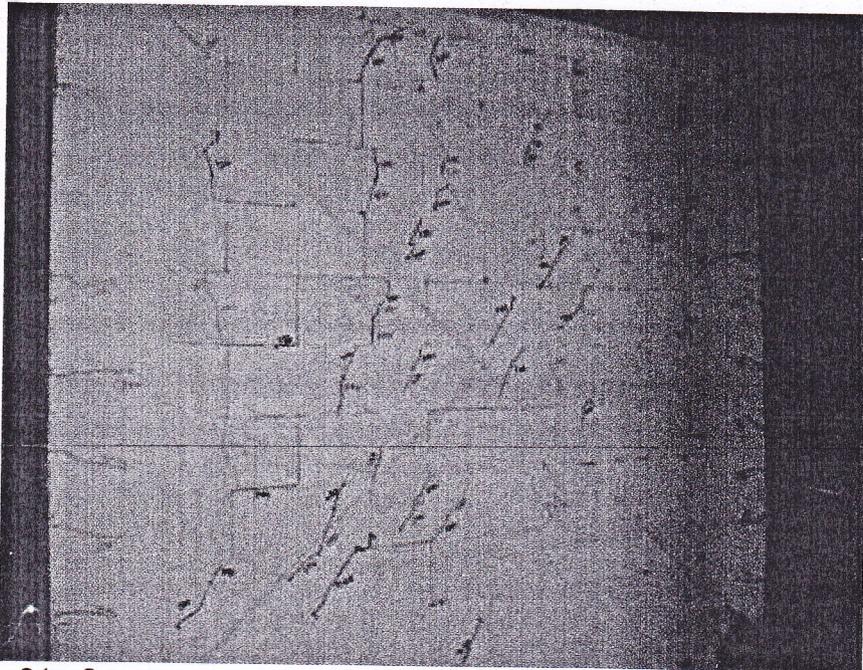
Figura 21. Concentración de las grietas en las columnas de confinamiento

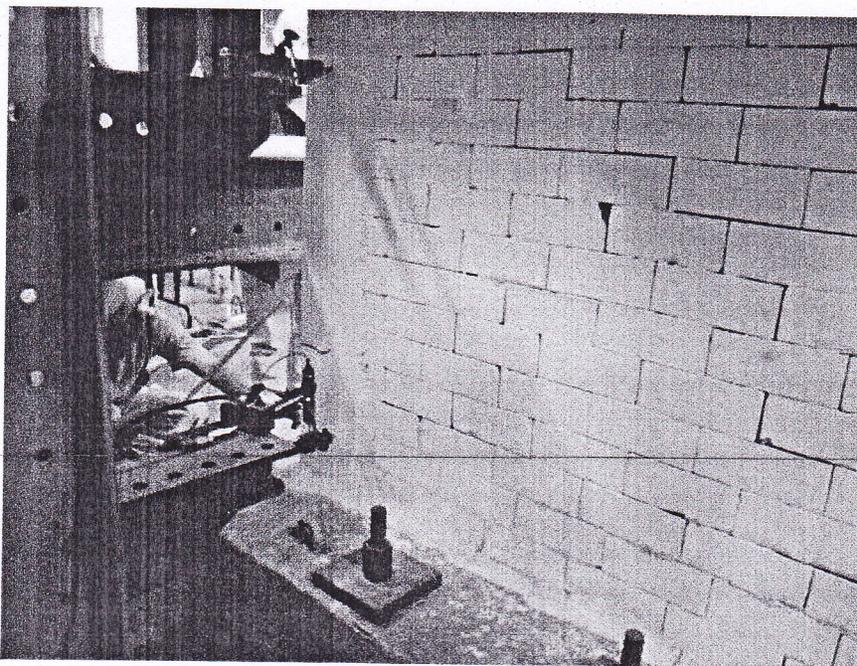
Figura 27. Primeras grietas formadas en el confinamiento del espécimen MCL-01 - lado Norte

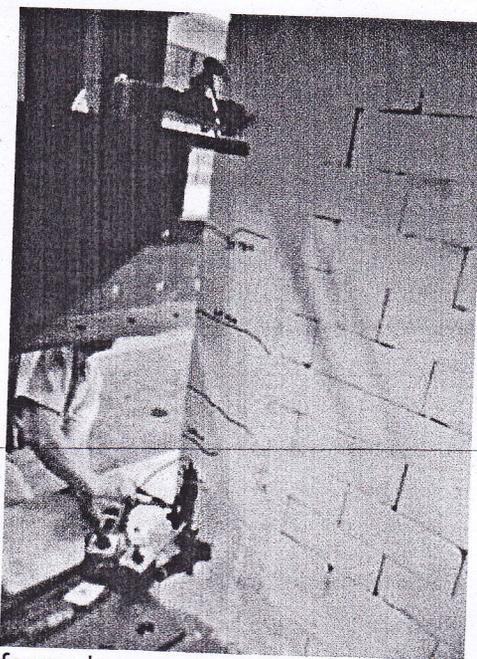
Figura 29. Grietas formadas en el confinamiento del muro-lado Norte del espécimen MCL-01

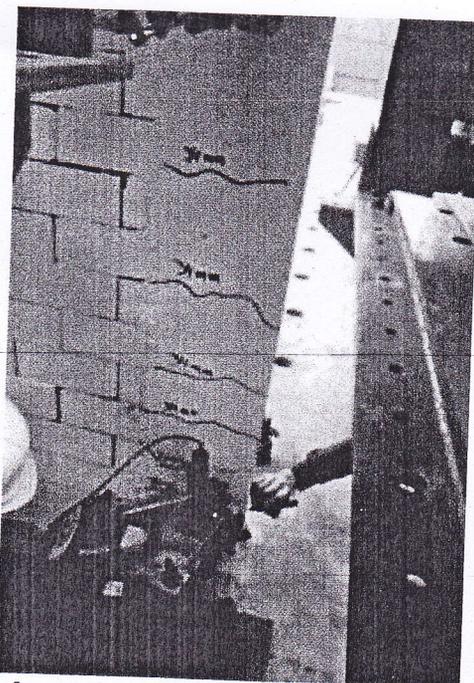
Figura 30. Grietas formadas en el confinamiento del muro-lado Sur del espécimen MCL-01

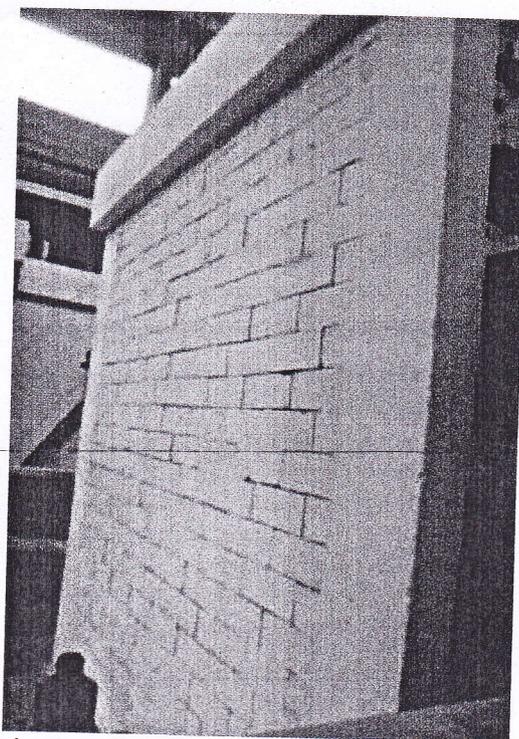
Figura 31. Movimientos de las unidades de albañilería en el espécimen MCL-01

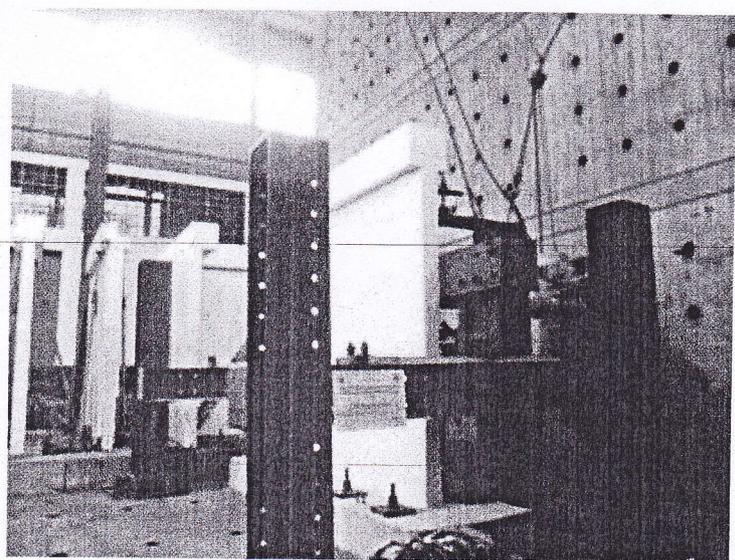
Figura 34. Carga perpendicular a la cara del muro colocado a 2/3 de la altura del espécimen MCL-02

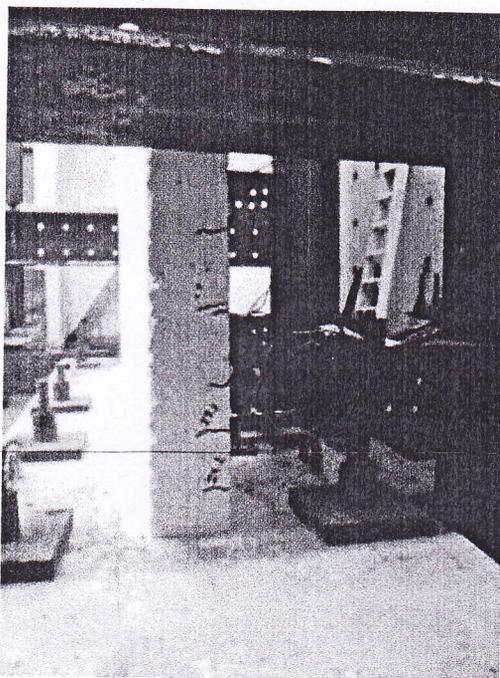
Figura 35. Primeras grietas formadas en el confinamiento del muro-lado Norte del espécimen MCL-02

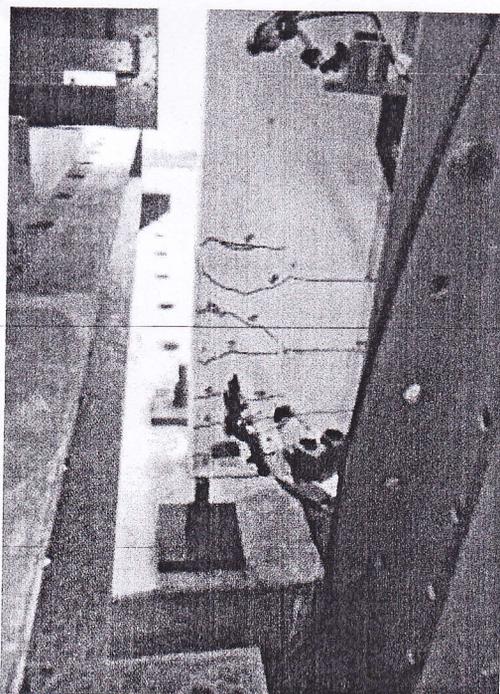
Figura 36. Primeras grietas formadas en el confinamiento del muro-lado Sur del espécimen MCL-02

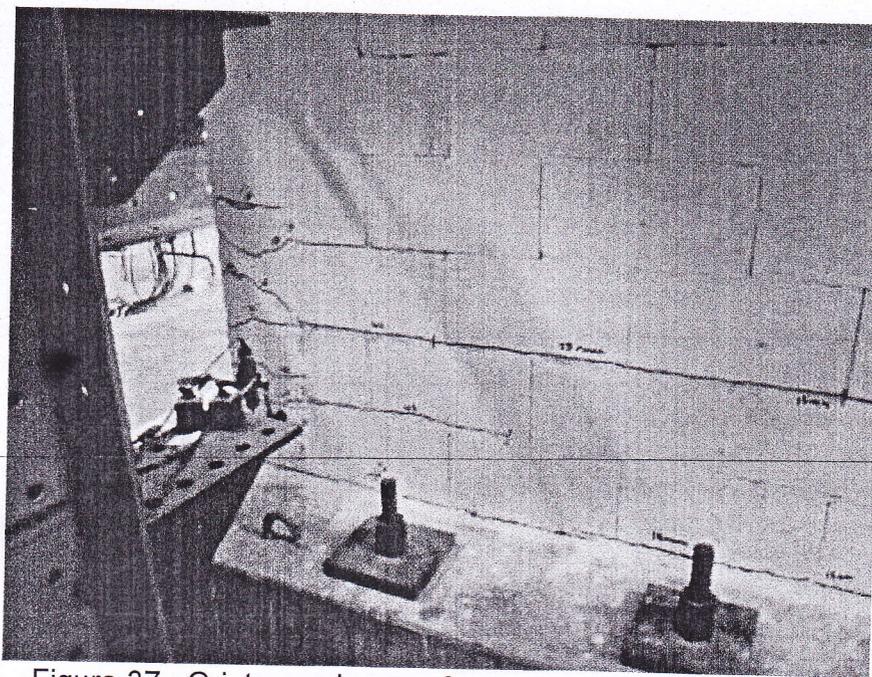
Figura 37. Grietas en la cara Oeste del espécimen MCL-02

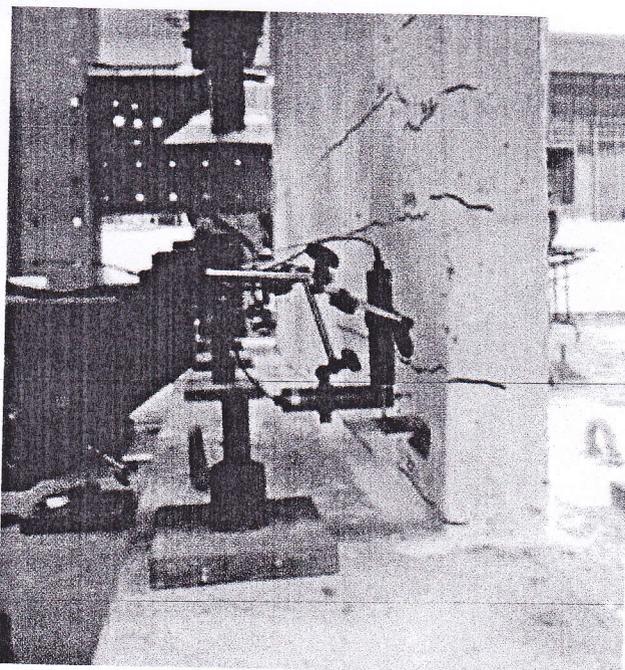
Figura 38. Medición de la deformación en el talón del espécimen MCL-02

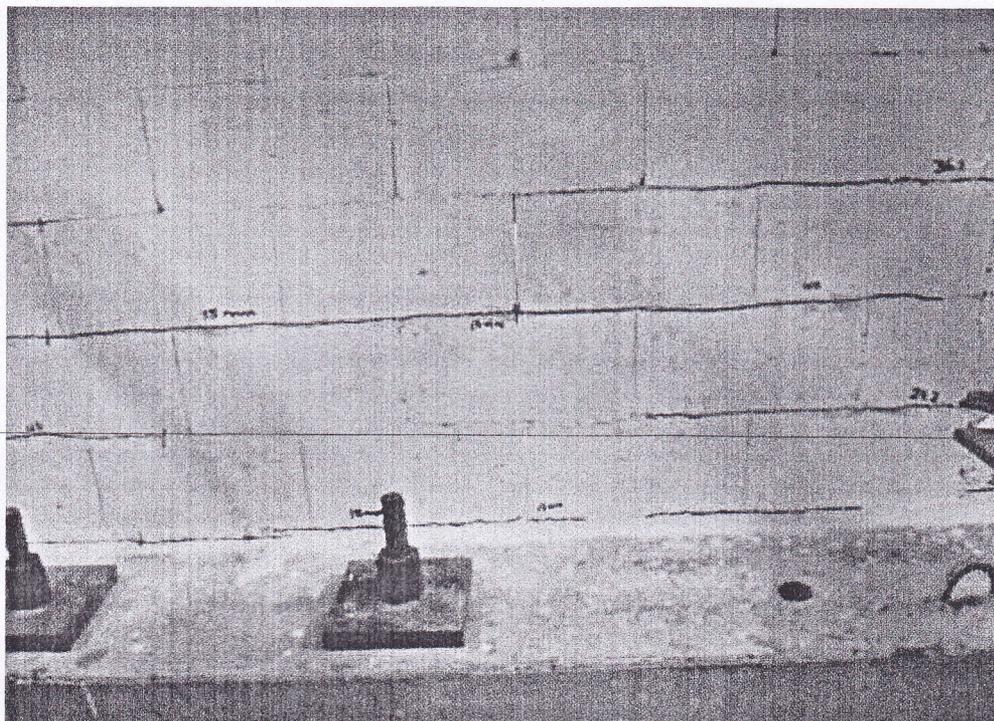
Figura 39. Grietas formadas entre unidades de albañilería en el espécimen MCL-01

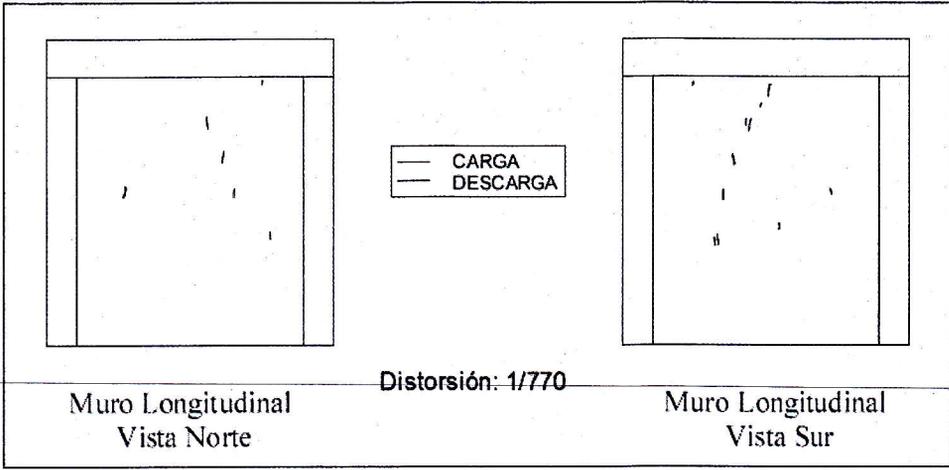
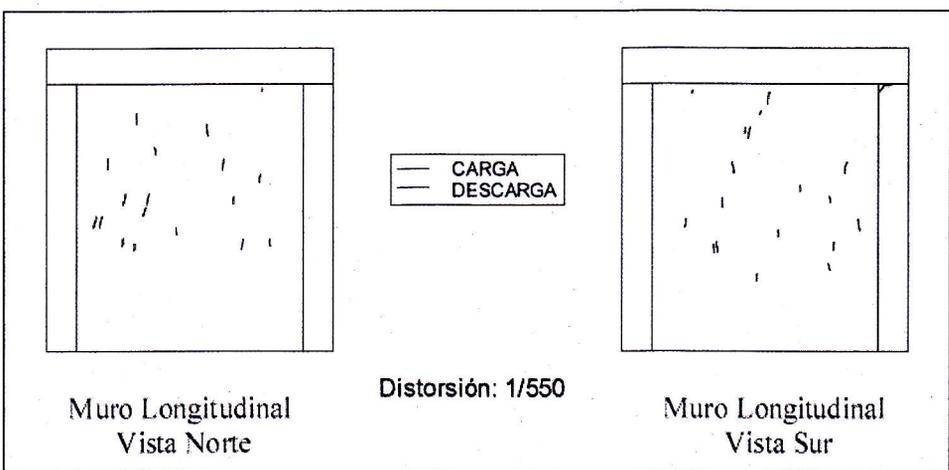
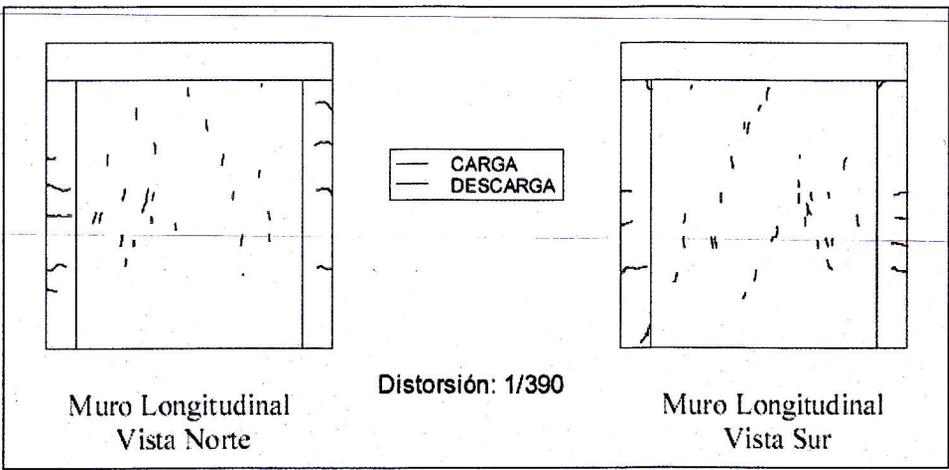
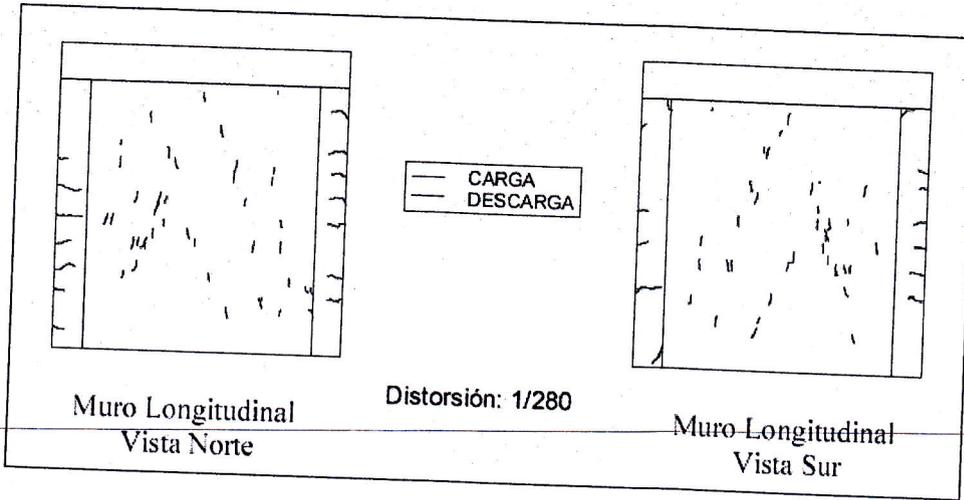
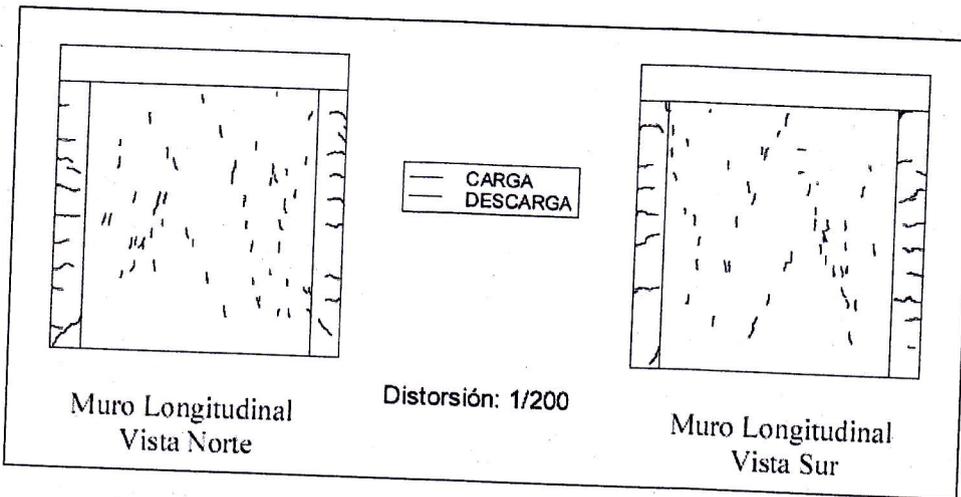
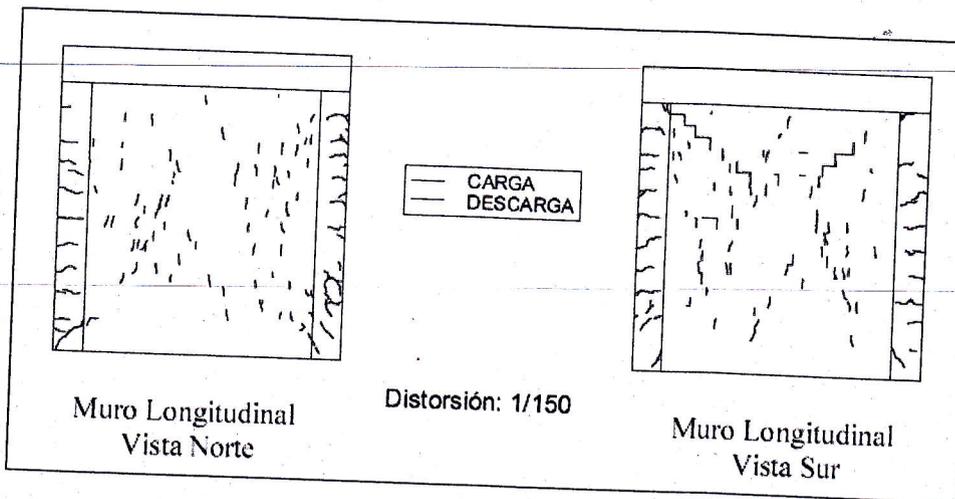
Patrón de grietas en espécimen MC-01

- El patrón de grietas observado en ambos especímenes indican que no existe un flujo de esfuerzos uniforme en el espécimen debido a las cargas aplicadas, lo que ocasiona que las unidades de albañilería no trabajen conjuntamente, y las grietas se produzcan dentro de las unidades en forma individual. Esto se atribuye al uso de la masa Dun-dun que permite el disloque de las unidades de albañilería frente a los desplazamientos.
